Archäologische Ausgrabungen
in Baden-Württemberg 1999

Fortsetzung der Ausgrabungen im römischen Gutshof von Enzberg, Stadt Mühlacker, Enzkreis

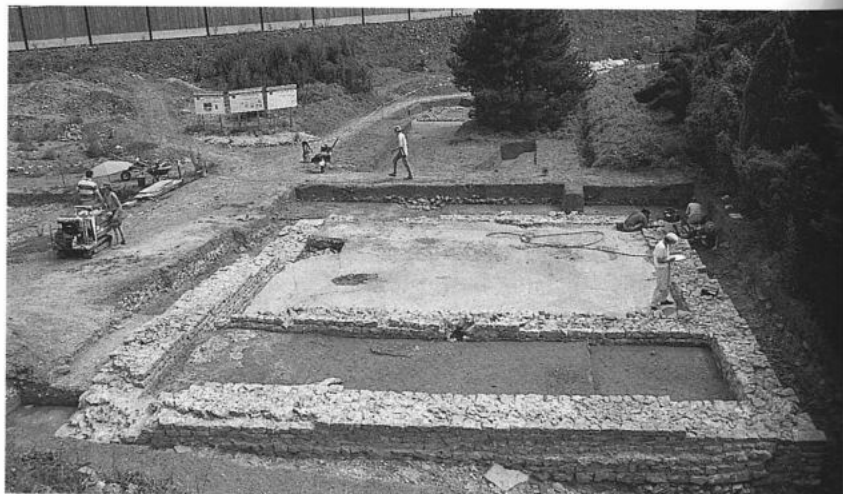
Abb. 78 Mühlacker-Enzberg. Gebäude 2, Blick von Westen.

Nur knapp 10m südwestlich des erfassten Hauptgebäudes fand sich, leicht nach Westen gedreht, Gebäude 2 (Abb. 78). Dieser 13m×11 m große Rechteckbau konnte vollständig erfasst werden. Grundlegende Umbauarbeiten sind auch hier deutlich nachvollziehbar. Der schmale westliche Raum besaß keinen festen Fußboden, seine westliche Mauer wurde einmal grundlegend erneuert und dabei erheblich verbreitert, wobei sich keine große Sorgfalt erkennen lässt. Östlich folgt ein fast quadratischer,

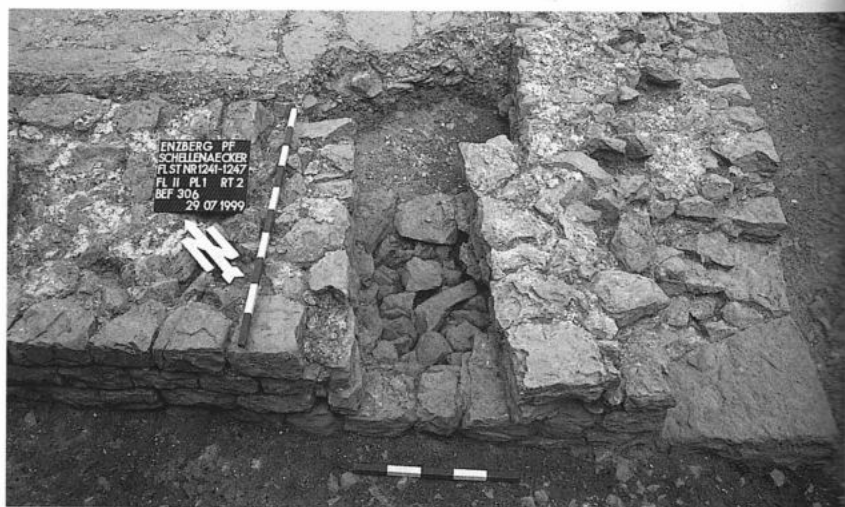
Abb. 79 Mühlacker-Enzberg. Gebäude 2, Entwässerungskanal.

10m×9m großer Raum, der in einer jüngeren Bauphase mit einem massiven Kalkmörtel-Estrich versehen wurde. An der Südecke sitzt ein sorgfältig ausgeführter Entwässerungskanal, der sich in der Moderne noch bestens bewährt hat (Abb. 79).
