Archäologische Ausgrabungen
in Baden-Württemberg 1999

Fortsetzung der Ausgrabungen im römischen Gutshof von Enzberg, Stadt Mühlacker, Enzkreis

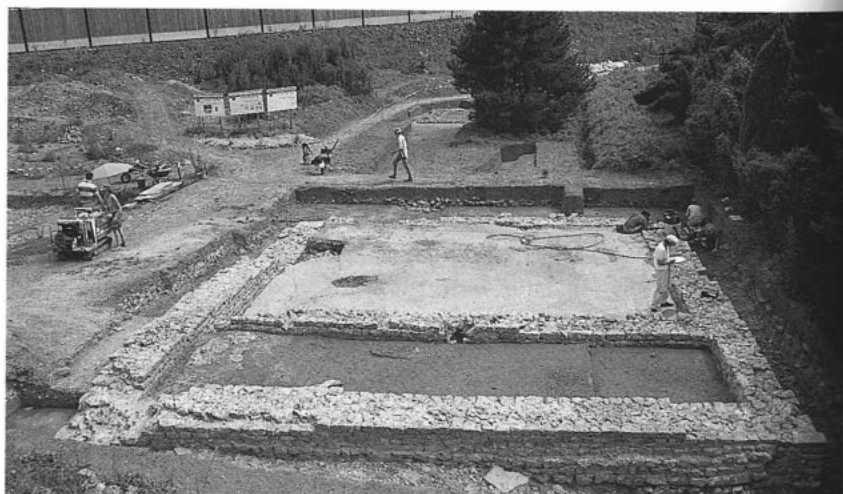
Abb. 78 Mühlacker-Enzberg. Gebäude 2, Blick von Westen.

Nur knapp 10m südwestlich des erfassten Hauptgebäudes fand sich, leicht nach Westen gedreht, Gebäude 2 (Abb. 78). Dieser 13m×11 m große Rechteckbau konnte vollständig erfasst werden. Grundlegende Umbauarbeiten sind auch hier deutlich nachvollziehbar. Der schmale westliche Raum besaß keinen festen Fußboden, seine westliche Mauer wurde einmal grundlegend erneuert und dabei erheblich verbreitert, wobei sich keine große Sorgfalt erkennen lässt. Östlich folgt ein fast quadratischer,

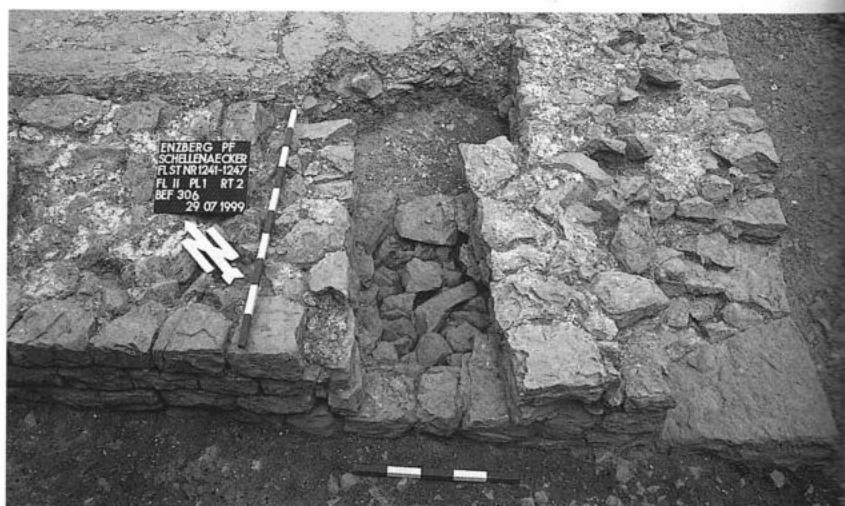
Abb. 79 Mühlacker-Enzberg. Gebäude 2, Entwässerungskanal.

10m×9m großer Raum, der in einer jüngeren Bauphase mit einem massiven Kalkmörtel-Estrich versehen wurde. An der Südecke sitzt ein sorgfältig ausgeführter Entwässerungskanal, der sich in der Moderne noch bestens bewährt hat (Abb. 79).

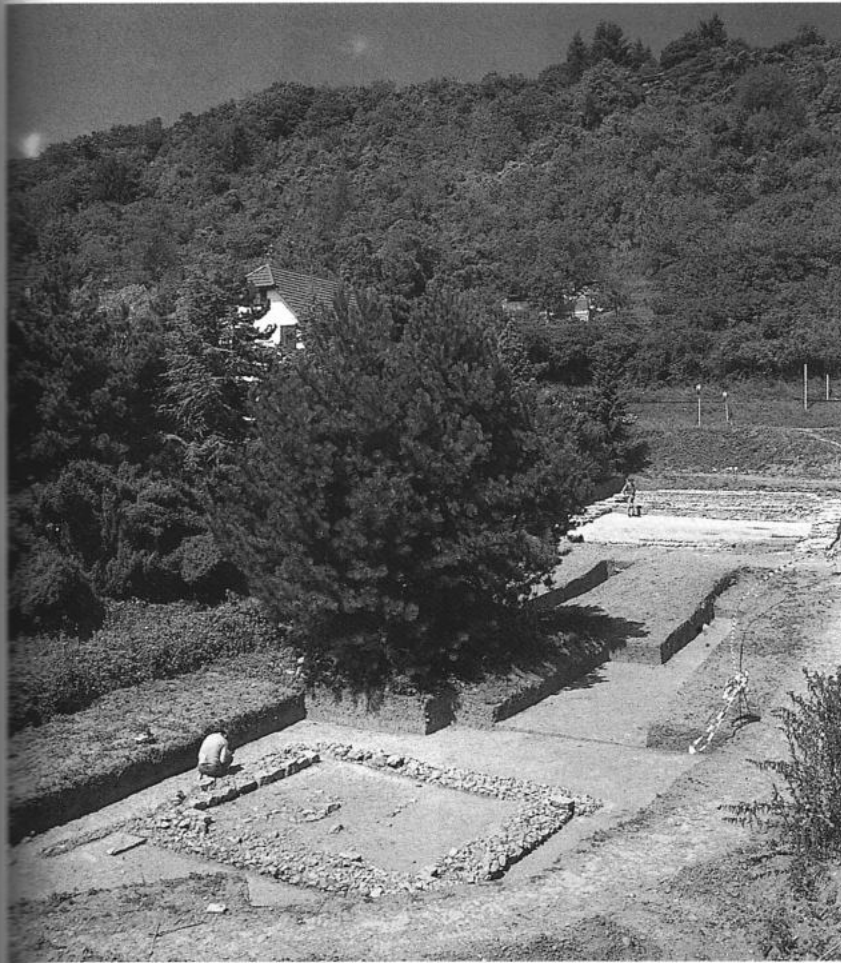
Abb. 80 Mühlacker-Enzberg. Gebäude 2 (im Hintergrund) und Gebäude 3.

Gute 20m entfernt und fast 2m tiefer fand sich ein kleiner Rechteckbau (Gebäude 3), der entsprechend dem Geländeabfall vergleichsweise schlecht erhalten ist. Der knapp 5m×6m große, einzellige Bau wird mit aller Vorsicht als Heiligtum angesprochen (Abb. 80).
